เรื่อง รายงานผลการตรวจเช็ค บำรุงรักษาระบบระบายอากาศห้องแยกโรคผู้ป่วยแพร่เชื้อทางอากาศ รายครั้ง  
เรียน ผู้อำนวยการโรงพยาบาลปะทิว  
สิ่งที่แนบมาด้วย เอกสารรายงานผลการทดสอบระบบ ตรวจวัดค่า

1. รายงานผลการตรวจเช็ค บำรุงรักษาระบบระบายอากาศห้องแยกโรคผู้ป่วยแพร่เชื้อทางอากาศ รายครั้ง

#### ❖ ห้องแยกโรคผู้ป่วยแพร่เชื้อทางอากาศ

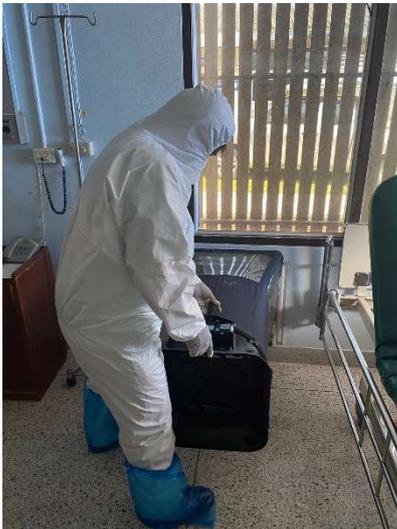
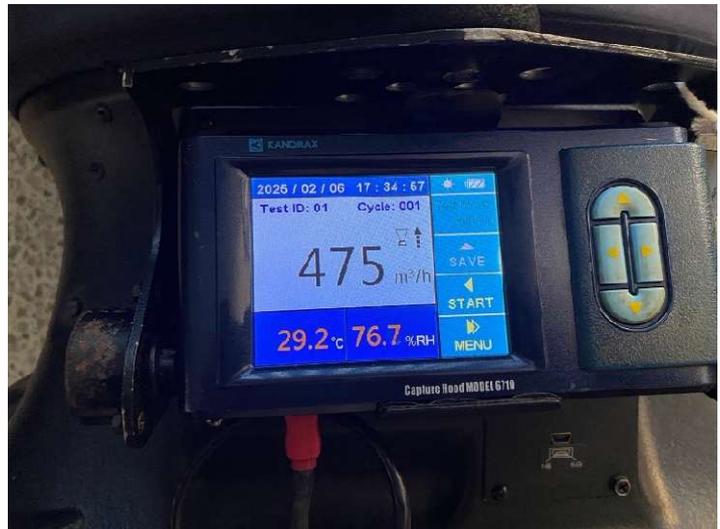
##### ▪ วัดอัตราการไหลของอากาศบริเวณ Exhaust Air Grill

จากการวัดค่าอัตราการไหลของอากาศห้องแยกโรคผู้ป่วยแพร่เชื้อทางอากาศ

- ปริมาตรของห้อง 29.97 ลบ.ม.
- อัตราการไหลของอากาศที่ Exhaust Air Grill = 475 CMH
- อัตราการถ่ายเทหมุนเวียนอากาศภายในห้อง = 15 ACH (มาตรฐานไม่น้อยกว่า 12 AC)
- โดยมีอัตราการนำเข้าอากาศใหม่ทั้งหมด ( Fresh Air 100% )

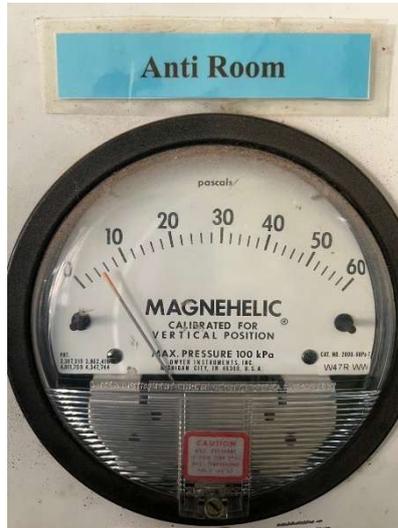
- การปรับตั้งค่าความดันภายในห้องแยกโรคผู้ป่วยแพร่เชื้อทางอากาศ
  - ความดันอากาศในห้อง Ante Room ตามมาตรฐานต่ำกว่าพื้นที่ข้างเคียง ไม่น้อยกว่า -2.5 Pascal

ค่าที่ปรับตั้งค่าวัดได้ -5 Pascal

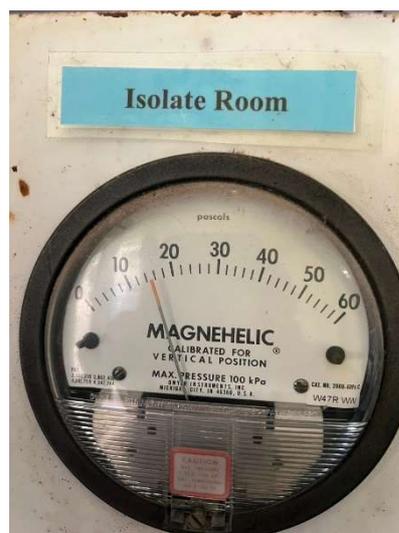
- ความดันอากาศในห้อง Isolate Room ตามมาตรฐานต่ำกว่าพื้นที่ข้างเคียง ไม่น้อยกว่า -2.5 Pascal

ค่าที่ปรับตั้งค่าวัดได้ -15 Pascal

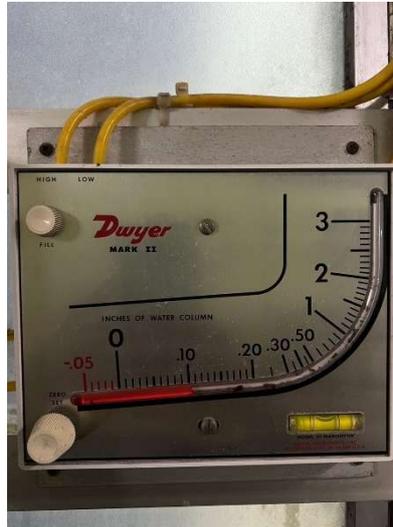
■ วัดค่าความดันตกคร่อมของแผ่นกรอง

- Filter Pressure Drop Exhaust Air Unit ไม่สมควรเกิน 1.5 In.wg.

วัดความดันตกคร่อมของแผ่นกรองได้ 0.10 In.wg

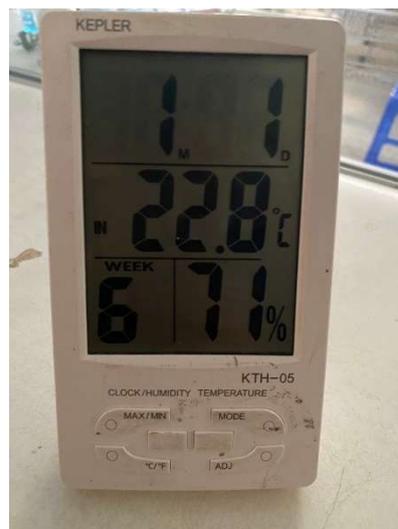
- ภายในห้อง Ante Room

อุณหภูมิ 22.8 °C ความชื้นสัมพัทธ์ 71 % rh

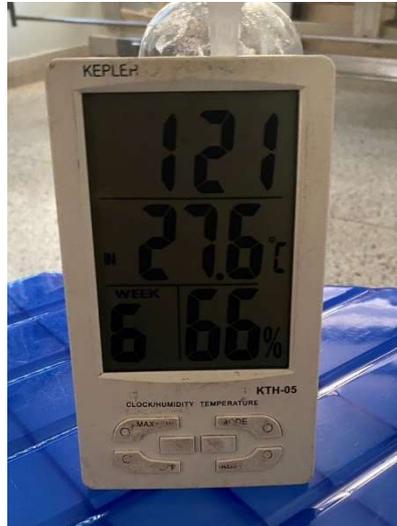
- ภายในห้อง Isolste Room

อุณหภูมิ 27.6 °C ความชื้นสัมพัทธ์ 66 % rh

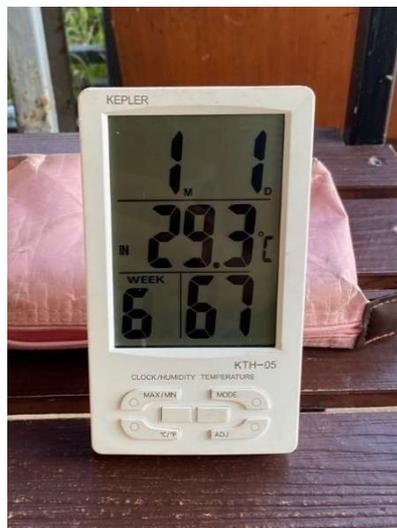
- ภายนอกห้องแยกโรคผู้ป่วยแพร่เชื้อทางอากาศ

อุณหภูมิ 29.3 °C ความชื้นสัมพัทธ์ 67 % rh

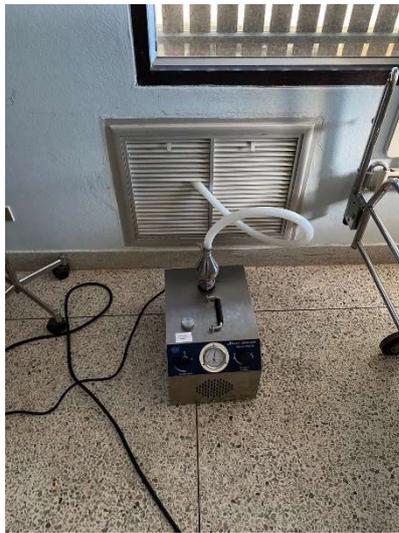
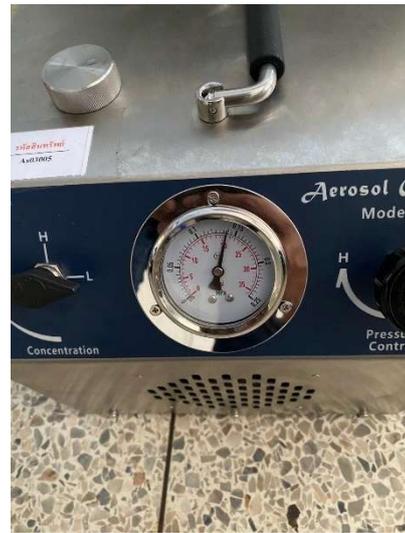
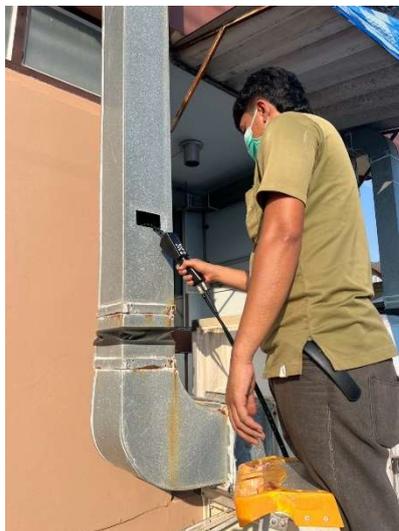
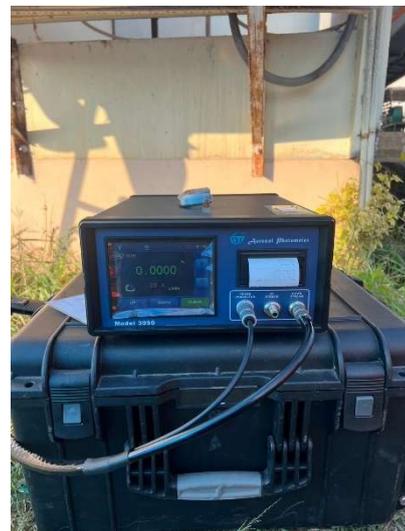
### ■ วัดประสิทธิภาพในการกรองด้วย PAO OIL HEPA LEAK TEST

ผลจากการวัดประสิทธิภาพในการกรองด้วย PAO OIL HEPA LEAK TEST หลังทำการเปลี่ยนแผ่นกรอง Hepa Filter ที่ Exhaust Air Unit โดยการจ่ายอนุภาคด้วยเครื่อง AEROSOL GENERATOR ผลิตอนุภาคขนาดเล็ก 0.3 ไมโครเมตร จ่ายเข้าทาง Exhaust Air Grill และใช้เครื่อง AEROSOL PHOTOMETER (เครื่องตรวจวัดอนุภาคขนาดเล็ก 0.3 ไมโครเมตร) ตรวจวัดอนุภาคที่สามารถผ่านชั้นการกรองมาได้ ที่บริเวณ ท่อ Exhaust ถ้าเครื่องจับได้ว่ามีอนุภาค เกินกว่าค่าที่กำหนดไว้เครื่องจะฟ้อง Alarm

ผลการตรวจวัดประสิทธิภาพในการกรองผ่านเกณฑ์มาตรฐาน ค่าที่วัดได้ 99.99%

Leakage Alarm: 0.010%  
Alarm Exceeded:No  
Max Data: 0.0029%  
Scan Time:01 min 21 sec
